# LÀNG CỔ HỘI KỲ - NHỮNG GIÁ TRỊ DI SẢN KIẾN TRÚC, CẢNH QUAN CẦN BẢO TỒN VÀ KẾ THỪA TRONG QUÁ TRÌNH PHÁT TRIỂN

Hoàng Đức Anh Vũ\*

# HOI KY ANCIENT VILLAGE - THE HERITAGE VALUES OF ARCHITECTURE AND LANDSCAPE THAT NEED TO BE CONSERVED AND INHERITED IN THE DEVELOPMENT PROCESS

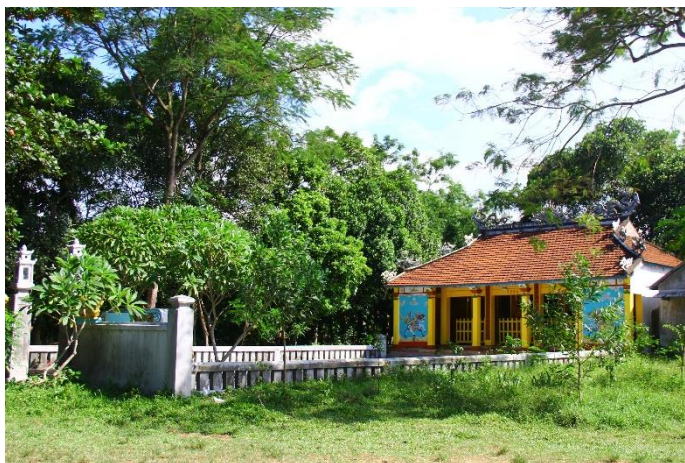
**Hình 4.** Đình làng được xây dựng năm 1956 [Nguồn tác giả]

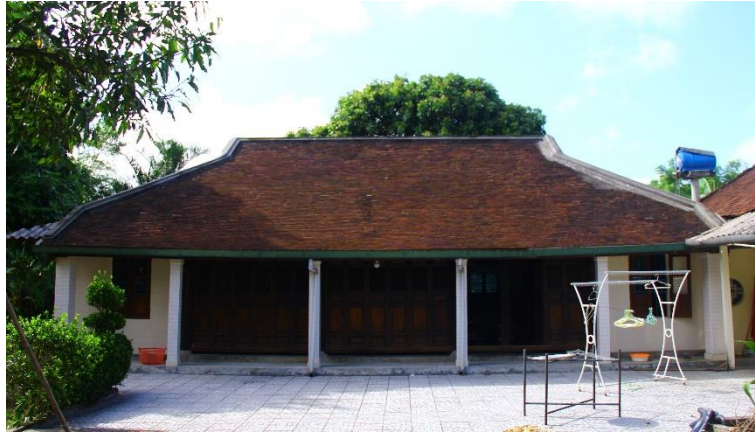
Hình 5. Nhà rường 3 gian 2 chái của bà Dương Bích Ngọc có niên đại gần 200 năm  
[Nguồn tác giả]

Nhà chính được bố trí các chức năng quan trọng như thờ phụng, tiếp khách, sinh hoạt, ngủ và cất chứa tài sản. Hệ kết cấu chính của ngôi nhà được làm từ gỗ mít địa phương, sử dụng liên kết mộng, có thể tháo rời được. Trên toàn bộ khung gỗ chịu lực, ngoài hàng cột tròn được bào nhẵn thì các bộ phận kết cấu khác được trang trí chạm khắc công phu với các hoạ tiết cách điệu hình đầu rồng, đao mác, bát bửu, dây leo kết hợp với các đường diềm hồi văn, kỷ hà... tạo cảm giác thanh thoát, nhẹ nhàng và có tính nghệ thuật cao cho công trình. Nền nhà được tôn cao để hạn chế ảnh hưởng của ngập lụt. Hàng hiên rộng có tác dụng che nắng, chắn mưa. Mái lợp ngói liệt giúp cách nhiệt tốt, giảm bức xạ mặt trời vào ngôi nhà, có độ dốc lớn để thoát nước nhanh và vươn rộng ra khỏi chân tường để bảo vệ tường nhà khỏi rêu mốc, ẩm ướt. Hệ thống cửa được làm theo hình thức "*thượng song hạ bản*" để đảm bảo ánh sáng và tạo sự thông thoáng cho ngôi nhà khi đóng cửa.

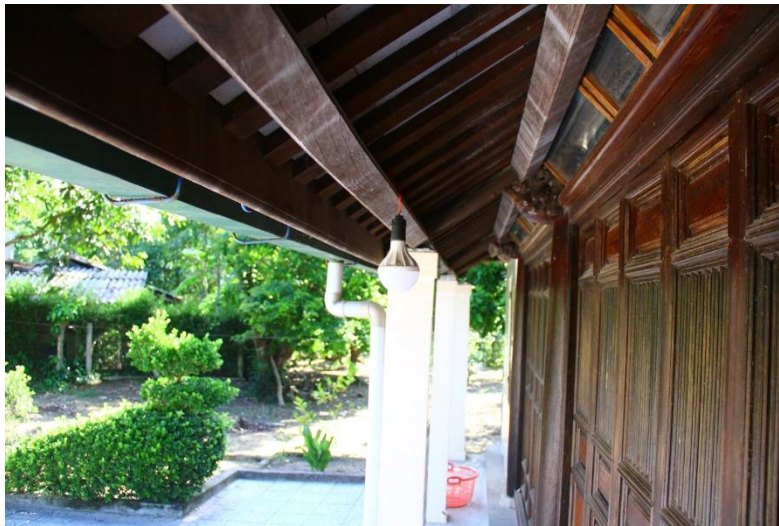
Hình 7. Hàng hiên và hệ thống cửa thượng song hạ bản [Nguồn tác giả]

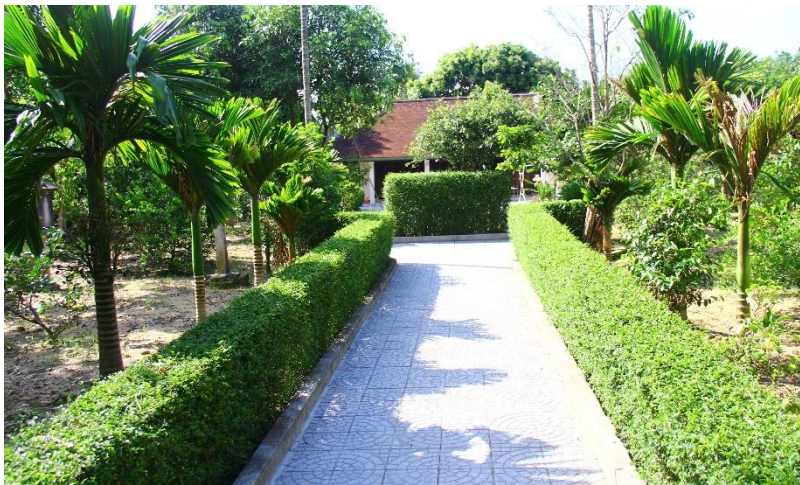
Hình 8. Lối vào nhà với hai hàng chè tàu được cắt xén cẩn thận [Nguồn tác giả]

Khuôn viên của nhà được bao quanh bằng những hàng rào thoáng bằng hàng chè tàu, tre. Cổng ngõ, bình phong thường do các cây dây leo, thảo mộc được uốn lượn, cắt tỉa mà thành. Trước nhà trồng những hàng cau tạo thành mảng xanh che nắng phía trên nhưng vẫn đón gió mát Đông Nam vào. Sau nhà trồng các bụi chuối, tre, cây ăn quả chắn gió bão, che chắn cho ngôi nhà. Trong vườn trồng các loại rau màu, hai bên và trước nhà thường có giàn leo thiên lý, mướp,

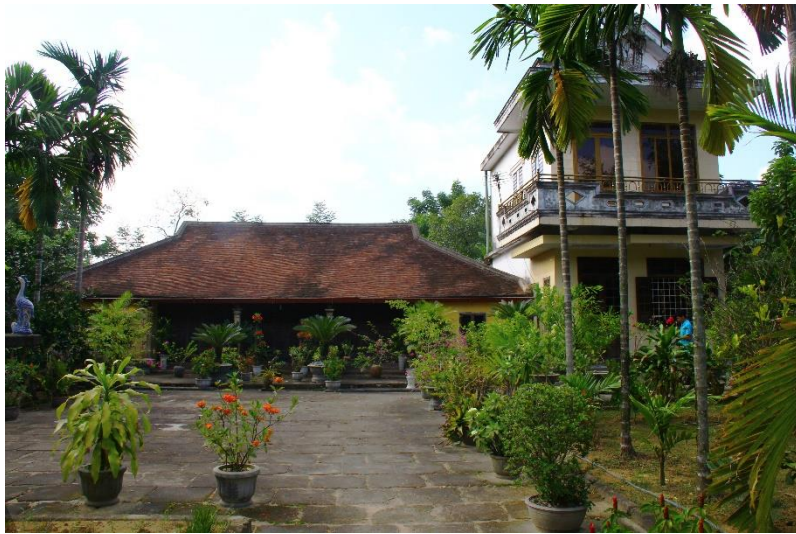
(a)

**Hình 9.** Nhà Rường 3 gian 2 chái của ông Dương Quang Mạnh được xây dựng năm 1889  
[Nguồn tác giả]

*(a) Nhà mới xây bên cạnh có kiến trúc không ăn nhập với nhà rường truyền thống.*

Mặt khác, công năng sử dụng không còn phù hợp với cuộc sống hiện tại (nhà thấp, ít phòng, hiên nhà nhỏ...) nên những ngôi nhà rường truyền thống phần lớn được chủ nhà làm nhà thờ và xây dựng nhà mới nằm sát bên cạnh với công năng phù hợp với cuộc sống hiện tại hơn. Nhà mới bên cạnh được xây dựng theo kiểu hiện đại, phát triển theo chiều cao, nhưng lại không kế thừa và ăn nhập với kiến trúc nhà Rường truyền thống. Một số hình thức kiến trúc vay mượn vội vàng từ đô thị đưa vào nông thôn đã tạo nên sự mất hài hòa, ảnh hưởng đến không gian cảnh quan kiến trúc.

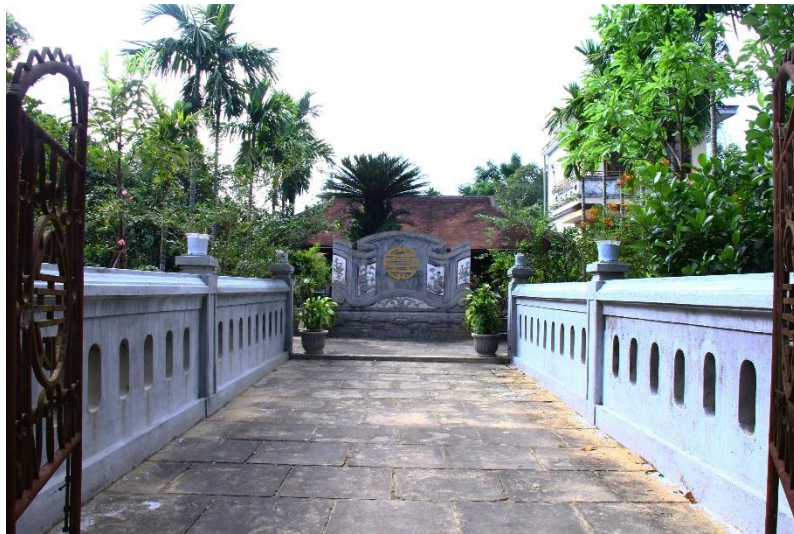
(b)

*(b) Bờ rào và lối vào bằng hàng chè tàu đã được thay thế bằng tường xây*

(i) Phong trào “bê tông hóa” nông thôn, “hiện đại hóa” các công trình kiến trúc đã diễn ra trong những năm gần đây ở làng Hội Kỳ. Hệ thống đường làng được bê tông hóa; một số ngôi nhà đã xây tường bờ rào thay thế cho hàng chèo tàu, đổ sân bê tông thay thế cho sân lát gạch... làm cho hình ảnh làng Hội Kỳ trở nên khô cứng, bớt cổ xưa hơn so với trước đây.
